Sekoitusjyrsinnän soveltuminen alempiasteisen tieverkon parantamistoimenpiteeksi

Diplomityö, joka on jätetty opinnäytteenä tarkastettavaksi
diplomi-insinöörin tutkintoa varten.

Espoossa 3.12.2012

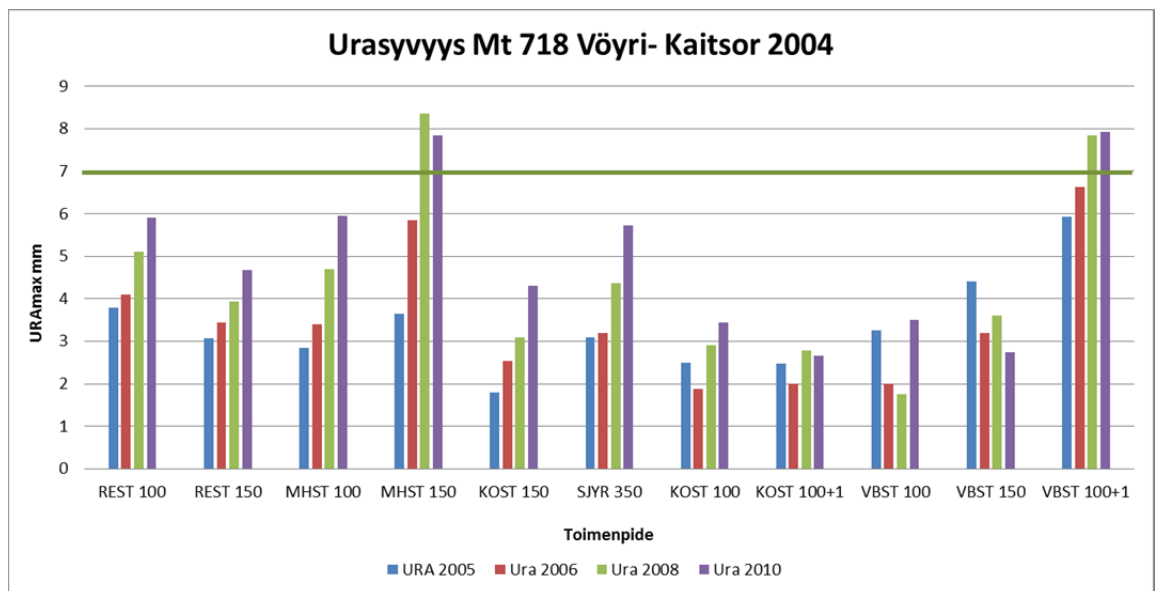
Kuva 32. Urasyyvyys, MT 718 Vöyri - Kaitsor.

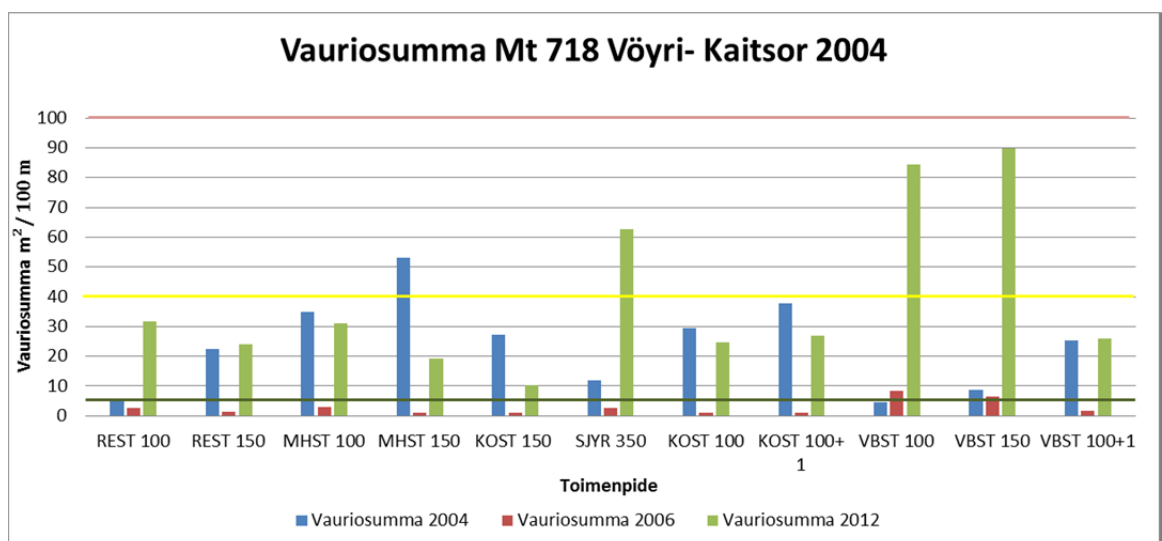
Kuva 34. Vauriosumma, Mt 718 Vöyri - Kaitsor.

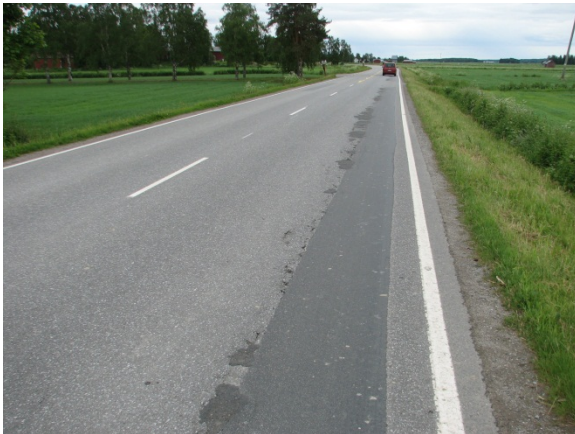
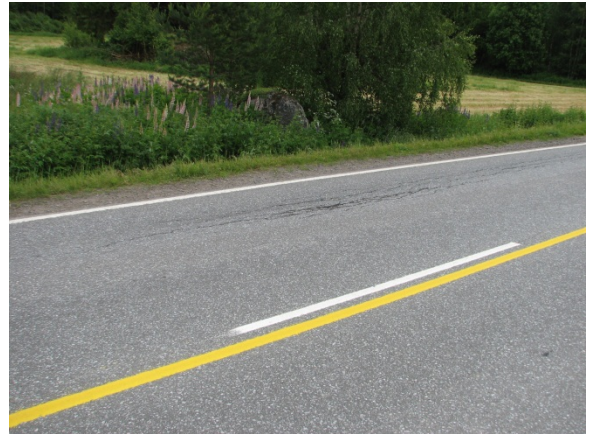
Suurimmat erot teiden kunnossa ovat eri osuuksien vaurioitumisessa. Eniten vaurioitumista on tapahtunut vaahtobitumistabiloinneilla VBST 100 ja VBST 150. Myös sekoitusjyrsintä on selvästi muita toimenpiteitä enemmän vaurioitunut. Vauriosummat ovat yhdeksän vuotta toimenpiteen jälkeen suuremmat kuin ennen rakenteen parantamistoimenpiteitä. Eri parantamismenetelmien osuudet kohteessa olivat lyhyitä keskimäärin 200 metriä pitkiä. Sen takia yksittäisen sadan metrin vauriosumman vaikutus koko toimenpiteelle määritettyyn keskimääräiseen vauriosummaan oli korkea.

Kuva 46. Mt 718 paikkausta ja SJYR -kohteen verkkohalkeamaa.

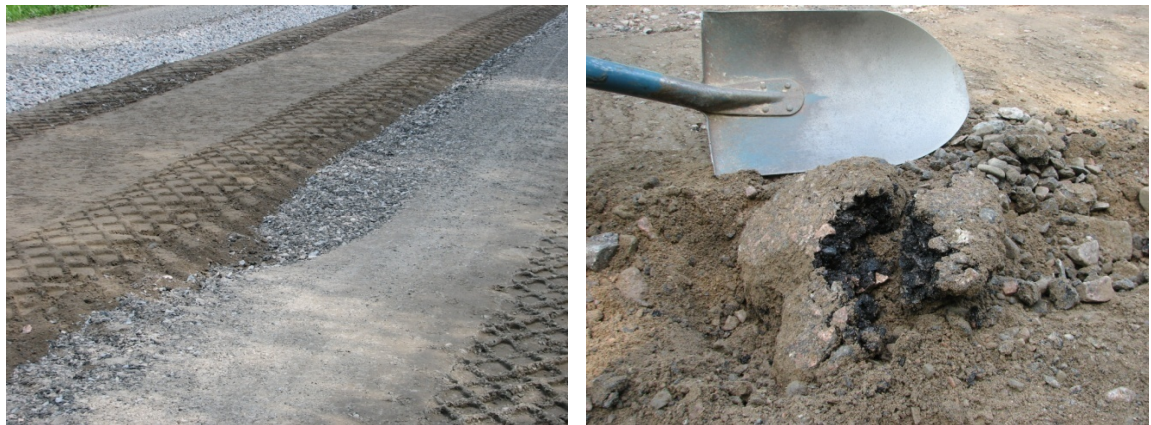
Kuva 54. Lajittunut kohtasekoitusjyrsinnässä ja yli 50 mm asfalttikokkare.

Ohjeissa esitettyä 50 mm raja-arvoa suurimmalle sallitulle jyrsitylle rouhekappaleelle ei pystytty käytännössä noudattamaan työmaalla. Jokaisella Uudenmaan ELY -keskuksen työmaalla tuli jyrsinnöissä suurempia kokkareita kuin mitä ohje sallii. Suuria asfalttikokkareita syntyy, kun päällyste on kovaa esimerkiksi vanha AB-päällyste, paikkausten kohdalla sekä verkkohalkeamakohtissa, joissa päällyste on jo valmiiksi pilkkoutunut tietyn kokoisiksi kappaleiksi. Jos asfaltti ei rikkoudu, se joudutaan jyrsimään uudelleen.
